富山市で去年(2019年)11月2日、デイサービスなどの福祉施設に送迎する車の事故が相次いで、車いすのお年寄り2人が亡くなりました。

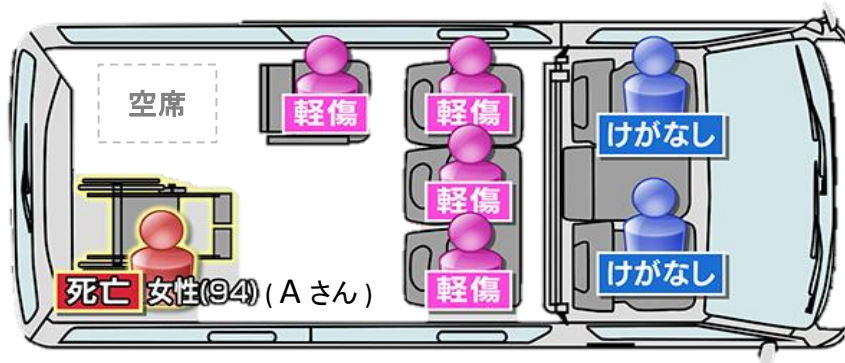
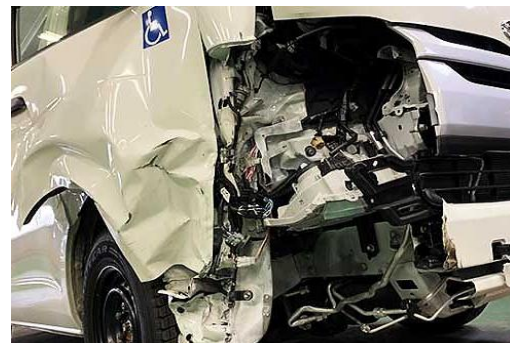
富山市高木南でお年寄り5人を乗せて走行していて、事故に遭った送迎車。センターラインを超えてきた乗用車と衝突し、運転手やスタッフにけがはなく、座席にいた4人の高齢者はいずれも軽いけがで、車いすに乗っていたAさん(94)だけが亡くなった事故。

●Aさんが通っていたデイサービスでは、職員が利用者を車で送迎していました。施設で使っていた車両はリフトで車いすごと乗り降りできるもので、「3点式」のシートベルトを装着できるタイプでした。

●しかし亡くなったAさんは高齢で姿勢が前かがみだったため、3点式だとベルトが首にかかって危ないと判断され、腰の部分にだけかかる「2点式」のベルトを装着していました。

●捜査関係者によるとAさんは事故の衝撃でシートベルトがずれ、胸を圧迫されたり、前後に激しく揺さぶられたりしたことで死亡したとみられています。

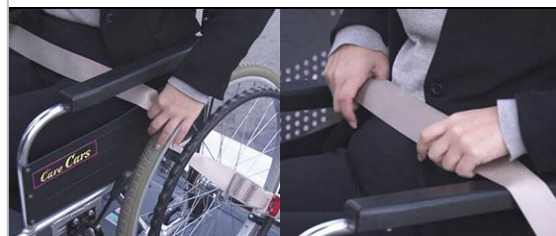
●ここで課題があります。車いすには「アームレスト」と呼ばれるひじ掛けがあり、この上にベルトを通すと腰骨にあたります。アームレストの下を通す必要がありますが、これでも不十分なのです。

★多くの車いすには、衣服の巻き込みを防ぐ「スカートガード」と呼ばれる板がついています。これが邪魔になって、ベルトが腰骨に当たらない場合があるということです。

スカートガードの下を通せばいいのですが、物理的にそれができない車いすも少なくありません。

- ・シートベルトは、車の座席と同じ「3点式」が基本
- ・体の状況によっては「2点式」にならざるを得ない場合もある
- ・腰の部分のシートベルトは、衝突時に腹部を圧迫しないよう、腰骨にしっかりあてる
